Château de Claramunt

Visiter

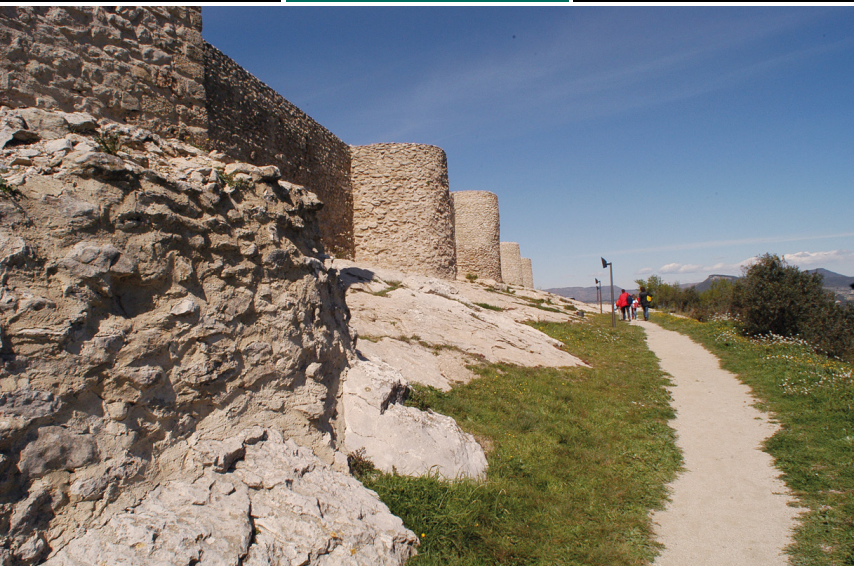
1

Première muraille

On pense qu'elle a été bâtie au XI^e siècle. Composée de sept tours, cinq semi-circulaires et deux carrées, nous y observons plusieurs rangées de spicatum. À l'origine, sa hauteur devait être le double de l'actuelle.

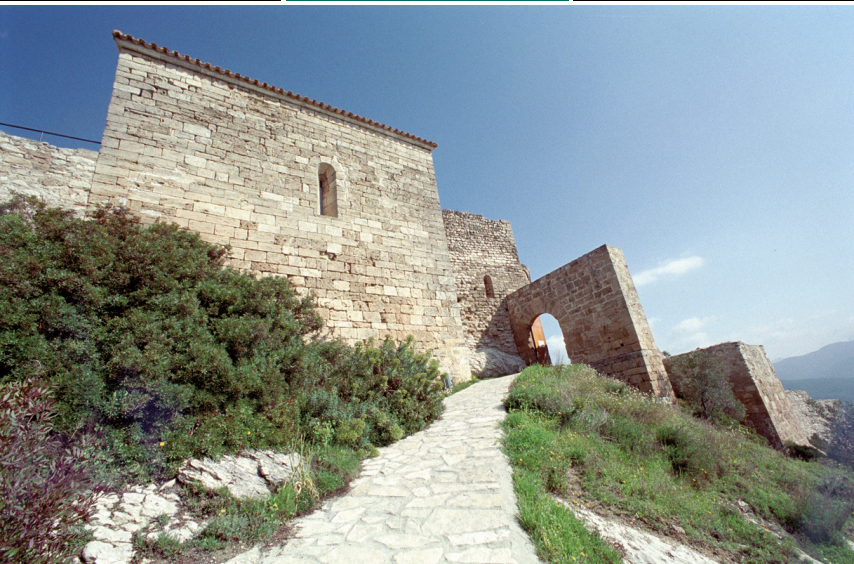
2

Portail d'accès

Il a été construit vers le XIIIe siècle. L'un des montants s'appuie sur le mur sud de l'église romane. L'autre rejoint un contrefort qui lui sert de renfort et d'union avec la première muraille.

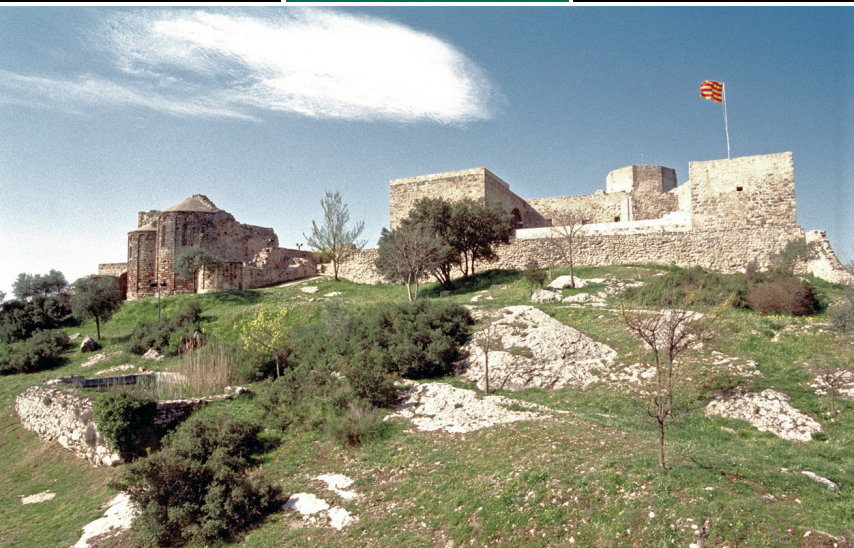
3

Enceinte inférieure

Avec ses 4164 m², il s'agit de l'espace le plus grand de la forteresse. Actuellement, seuls des vestiges d'un bassin et de l'ancien réservoir du prêtre, reconstruit dans les années 90, sont conservés. À l'époque, cette enceinte murée était de plus occupée par les maisons des châtelains, le presbytère, la montjoie de la bénédiction de la commune, des jardins potagers et d'autres dépendances secondaires.

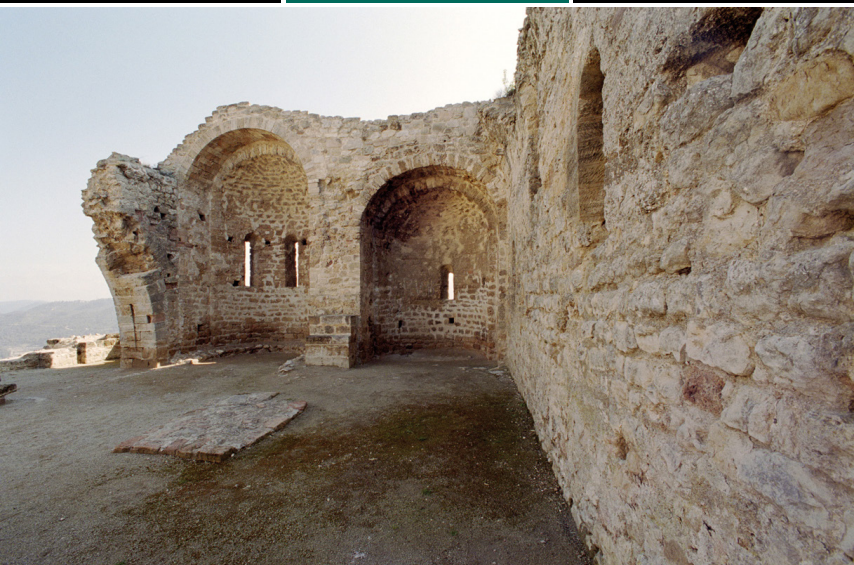
5

Église de Santa Maria

Documentée à la fin du Xe, elle a été la première paroisse de la commune. Au XIe siècle, l'église primitive préromane a été agrandie, devenant ainsi un magnifique édifice roman. De plan basilical, elle comprenait trois nefs séparées par six piliers cruciformes. Les absides, décorées avec des arcs aveugles doubles et des lésènes, sont essentiellement faites de petits blocs de travertin. Dans l'abside centrale s'ouvrent trois fenêtres à double ébrasement tandis qu'il n'y en a qu'une dans l'abside latérale. Au XVe siècle, l'abside nord a disparu. Pendant la reconstruction de l'église, les deux absides restantes ont été réutilisées et un nouveau mur de fermeture nord a été bâti. Nonobstant, les fonctions paroissiales sont passées à la chapelle de la Santíssima Trinitat de la Pobla.

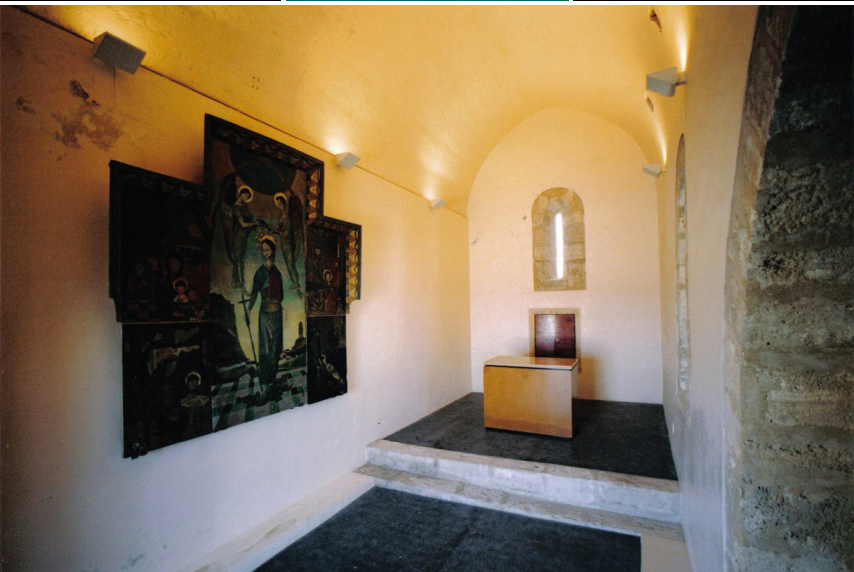
6

Chapelle de Santa Margarida

Adossée au mur sud de l'église de Santa Maria, elle a été bâtie en 1303 et reconstruite à partir de 1492. Elle est à une seule nef, rectangulaire, couverte d'une voûte légèrement en ogive. Le portail est en plein cintre à vousseaux. Il s'agit d'un édifice construit avec des blocs de pierre bien taillés, qui combine des éléments romans et gothiques. Sur l'un des murs, nous pouvons observer un retable de Jordi Alumà, peintre et artiste de retables barcelonais, peint en 1954.

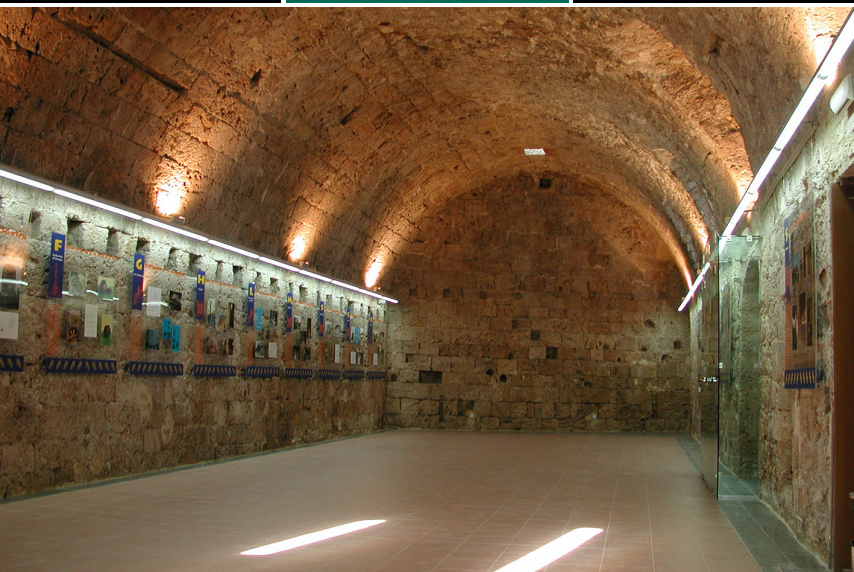
8

Salle grande

De plan trapézoïdal, couverte d'une voûte en berceau, sa superficie est de 126 m². Nous pouvons voir sur les murs les marques des tailleurs de pierre. La salle était autrefois divisée en deux étages. On pense qu'il y avait dans la partie inférieure les écuries, le cellier, la menuiserie et d'autres dépendances et, dans la partie supérieure, les salles du corps de garde et des services. On calcule que de 15 à 30 personnes pouvaient habiter dans le château.

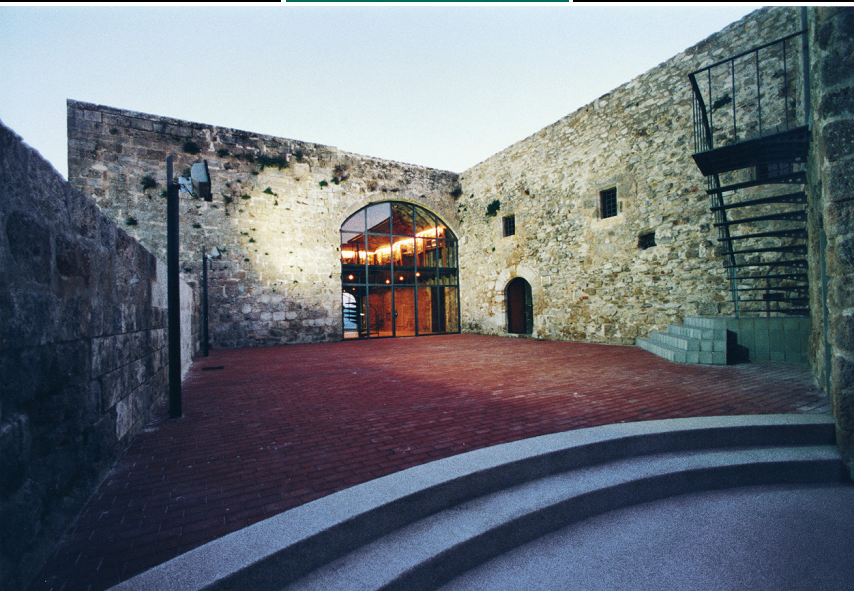
10

Cour intérieure

Il y avait ici des silos et des entrepôts. On dit qu'il y avait aussi un cachot qui a disparu par la suite. Destiné à présent aux services, l'édifice remplissait au Moyen Âge des fonctions de réservoir.

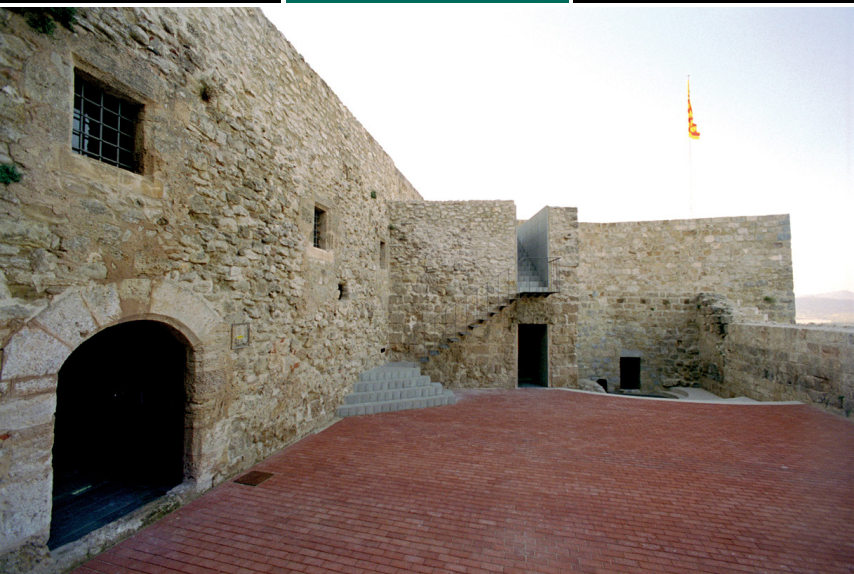
11

Tour carrée nord

D'après Josep Maria Vila, l'archéologue qui a effectué les fouilles de 1992, il s'agit d'un édifice bâti entre la fin du XIII^e siècle, début du XIV^e. Nous pouvons observer au rez-de-chaussée plusieurs meurtrières dont l'une est double. Le deuxième étage a quasiment disparu. À certains endroits, les murs ont plus de 2 m d'épaisseur. Elle semble avoir accueilli la prison de la Conca d'Òdena au XVI^e, XVII^e et début du XVIII^e siècle.

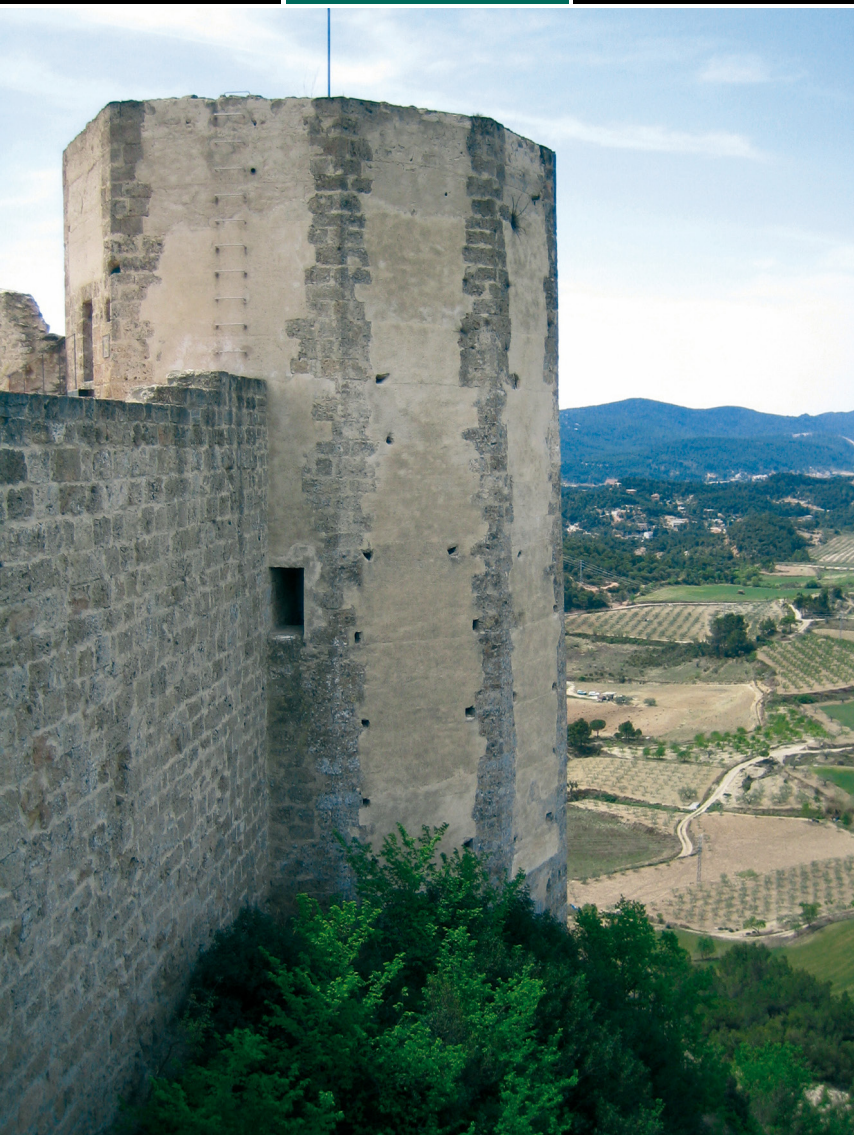
12

Tour maîtresse

Décagonale, elle a des murs de 2,50 m d'épaisseur moyenne et une hauteur de 17 m. Les angles sont fait de blocs de travertin tandis que les faces planes, crépies, sont en petites pierres non taillées. Défendant l'angle nord-ouest du château, elle devait mesurer plus de 20 m de haut, étant ainsi le point le plus élevé de la forteresse et le dernier bastion à conquérir.
